Dagbog fra min spejlsø

Undgå at forurene, og brug kun regnvand direkte fra skyerne. Det er rådet til at holde vandet rent i en ny sø. Efter det princip er min nye spejlsø bygget. Men der gik ikke lang tid, før den nye sø lærte mig, at naturen går andre veje end dem, jeg har planlagt.

Benjamin Nielsen

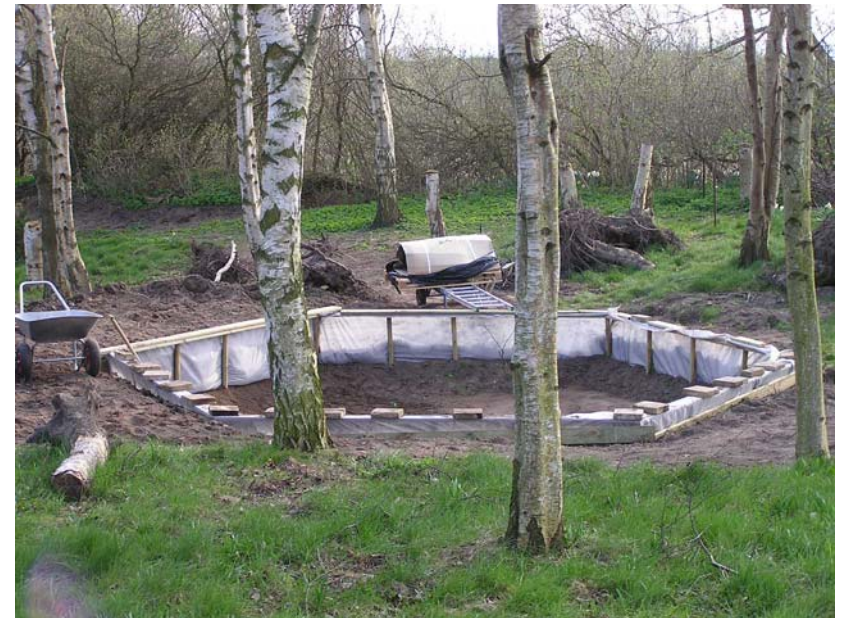
Maj 2009. Hullet er afstivet med et skelet af pæle og brædder. Dækket med fiberdug for at beskytte gummifolien mod sten og trærødder. Rullen med gummifolie ligger klar på stigen.

Nu var lejligheden kommet til at prøve rådene på eget projekt. For at undgå tilførsel af næring udvasket fra jorden, blev søen anlagt med gummifolie. Det var også nødvendigt med folie alene af den grund, at hullet blev gravet i tør sandjord, hvor der er fire meter ned til permanent grundvand. Der blev lagt gummifolie på jorden en meter omkring søen. Her blev anlagt en havesti

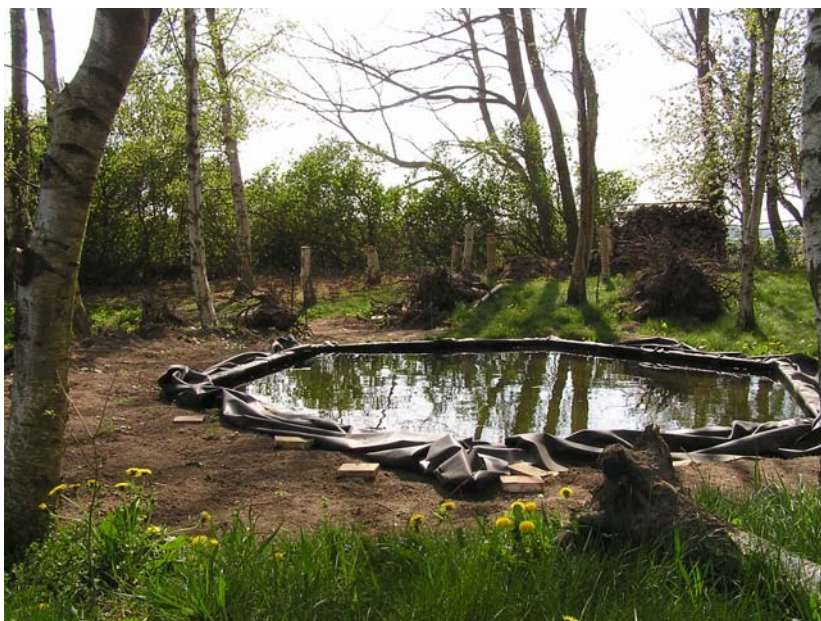
Juni 2009. Søen er fyldt med vand, der er pumpet op fra grusgravsøen, som ligger 30 meter væk. Dette er den eneste påfyldning af vand. Fremover klarer søen sig med regnvand.

med perlesten oven på gummedugen. Stien hælder en lille smule ind mod søen. Arrangementet virker som en tragt. Når det regner, får søen vand fra havestien foruden det regnvand, der falder direkte på vandoverfladen. På den måde kan søens vandforsyning klares alene med regnvand direkte fra skyerne. Systemet har fungeret fint i tre år nu. Der har på intet tidspunkt været behov for at tilføre ekstra vand for at kompensere for fordampning i tørre perioder om sommeren.

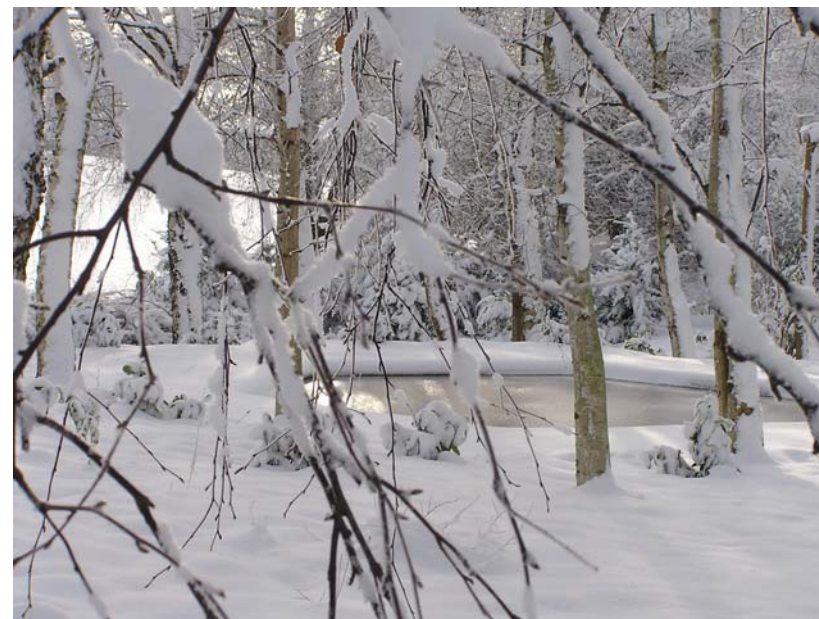
Vinteren 2010. En blanding af blade og jord på bunden gav iltsvind under isen, og kildemosset blev kvalt.

Sommeren 2009 lå søen med krystalklart vand. Jeg satte nogle totter kildemos ud, og de voksede godt til. Men så startede forureningen. Om efteråret faldt blade og grene fra birketræerne ned i søen, og dækkede kildemosset næsten helt. Dette var til at forudse, når søen er anlagt med træer på alle sider. Alvorligere var en jordfygning vinteren 2010. Barfrost og et kraftigt blæsevejr fik naboens pløjemark til at lette. Jorden lagde sig som driver i birkeskoven og hen over spejlsøen. Det tog et par dage med støvsuger, klud og vaskevand at gøre huset rent efter den omgang. Resultatet for søens vedkommende var et tykt lag blade og jord på bunden, som gik i forrådnelse, og brugte ilten i vandet, da søen lå med is de følgende tre måneder. Stort set alt kildemosset blev kvalt. Kun stænglerne var tilbage, da det blev forår.

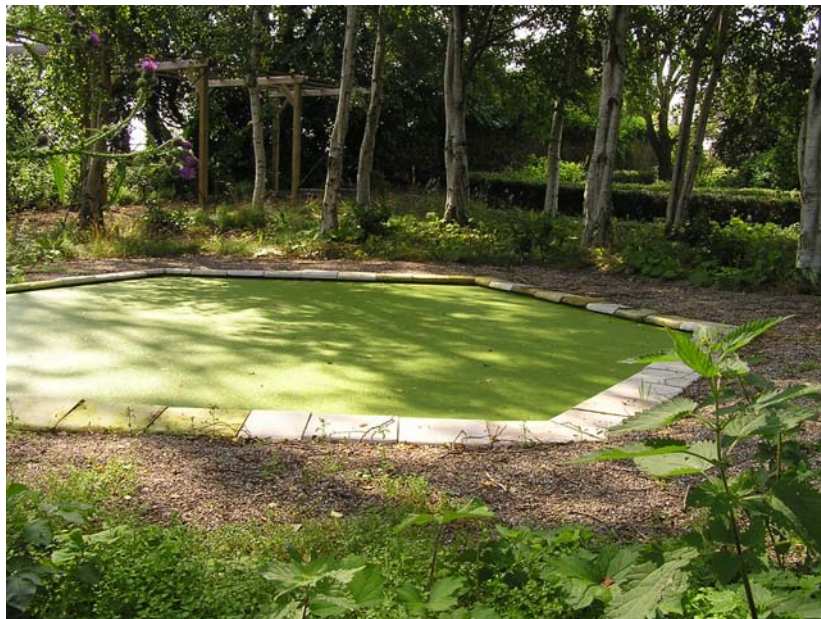
Sommeren 2010 og 2011. Forurening med blade og jord gav grobund for andemad.

Efter næringsberigelsen med blade og jord, holdt andemaden sit indtog. Søen blev helt dækket. Selv om jeg af og til fiskede andemaden op, var den tilbage igen et par uger efter. Sådan lå søen de følgende to somre. Analyser viste, at iltindholdet var for lille til krebs, og næringsindholdet for højt. Iltindholdet lå på 1-3 milligram ilt/liter (10-30 pct. iltmætning). Fosforindholdet på 0,2 milligram fosfor/liter. Sø vandet, der oprindeligt var brugt ved fyldning af søen havde fosforindhold under 0,05 milligram/liter. Til sammenligning ligger faregrænsen for fosfor i sø vand på 0,1 milligram fosfor/liter, hvilket skal forstås sådan, at hvis fosforindholdet i sø vandet kommer over faregrænsen, giver det problemer med kraftig vækst af alger eller andemad.

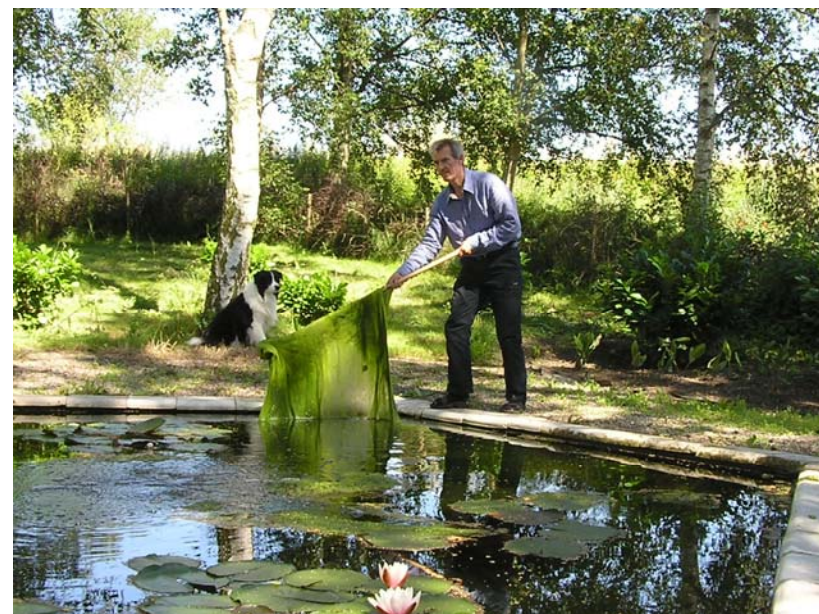
Juli 2012. Tilsætning af kalksalpeter fik andemaden til at forsvinde, men fremkaldte kraftig vækst af trådalger.

Som sagt, så gjort. April 2012 blev overfladen fisket ren for andemad, og søen behandlet med 1 kilo kalksalpeter pr. 10 kvadratmeter vand. Resultatet lod ikke vente på sig. Ugen efter var iltindholdet oppe på 16 milligram/liter (160 pct. mætning). Nitratindholdet steg fra 0,07 milligram N/liter før behandlingen til 2,4 milligram N/liter efter behandlingen. Den tilstand holdt sig de næste 3 måneder. Andemaden forsvandt. Den var ganske vist blevet fisket op fra starten, men den kom ikke igen. Ikke så meget som et enkelt blad.

Så kom trådalgerne. Aldrig har jeg set så voldsom vækst af trådalger. De overvoksede kildemosset fuldstændig med et grønt tæppe af algetråde. Det var ikke svært at drage konklusionen af mit lille forsøg med kalksalpeter til spejlsøen. Kalksalpeter fik ganske vist andemaden til at forsvinde, men ikke algerne. Her virkede det nærmest som benzin på bålet, og fremkaldte meget kraftig vækst af alger, både svævealger og trådalger. Mit lille forsøg fik dermed det stik modsatte resultat af John Schmidts forsøg i Basnæs Gadekær.

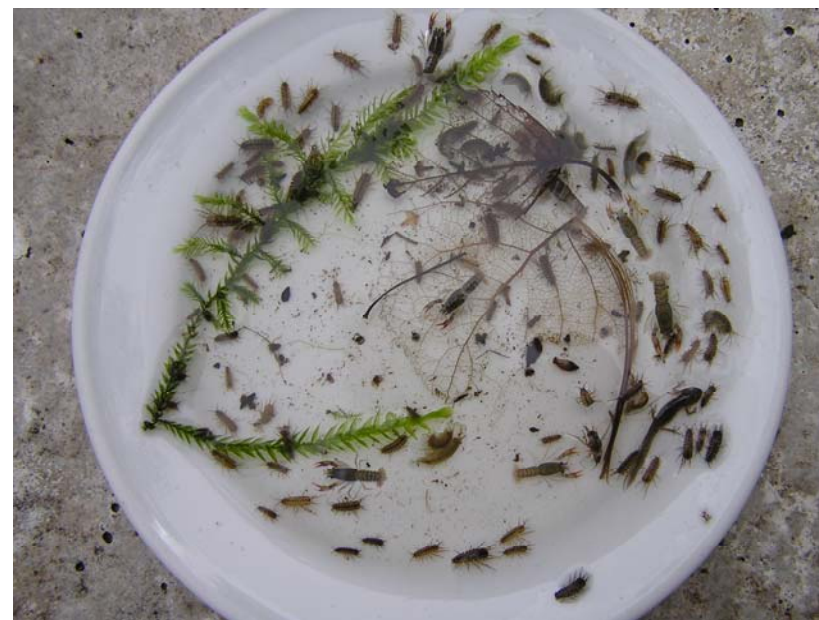
Juli 2012. En ketcherfuld mudder fra søen afslører et mylder af liv.

Hvad der har overrasket mig mest, er det mylder af liv, der er kommet i søen efter installering af iltningen. En ketcher med mudder afslører en masse smådyr i form

af vandbænkebidere, ferskvandstanglopper, salamanderlarver og krebseyngel. Aldrig har jeg set så mange dyr i mudder fra en sø. Bænkebidere og tanglopper spiser planterester. Egentlig er det ikke selve plantecellerne, dyrene lever af, men derimod de mikrosvampe og bakterier, der nedbryder resterne. Dyrene fremmer nedbrydningen ved at finde resterne, så der bliver en større overflade for mikroorganismene at arbejde med. På en måde virker dyrene som små kompostkværne.
