Kransnålalge-søer i København

Naturrestaurering med fiskemanipulering og høst af vandplanter har oligotroferet Københavns indre søer, så kransnålalger nu vokser på bunden af søerne.

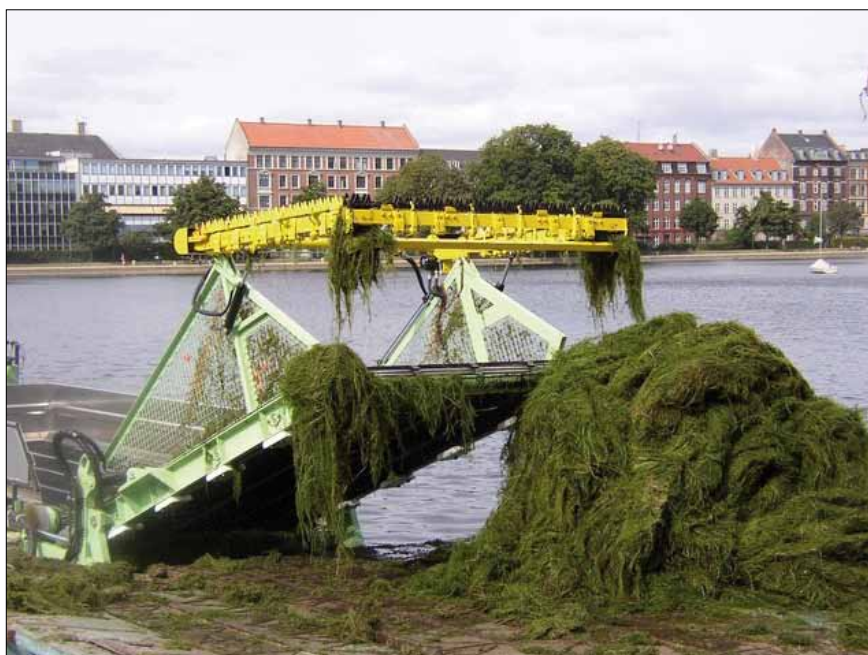
Figur 1: HedeDanmark høster vandplanter på Peblinge Sø. Foto: Ole Reif

at skære grøde og høste planterne /3/. Det foregår i sensommeren, hvor plantevæksten er på sit højeste. Siden 2010 har HedeDanmarks grødeskæringsbåd opfisket og fjernet omkring 300 ton grøde fra søerne hvert år.

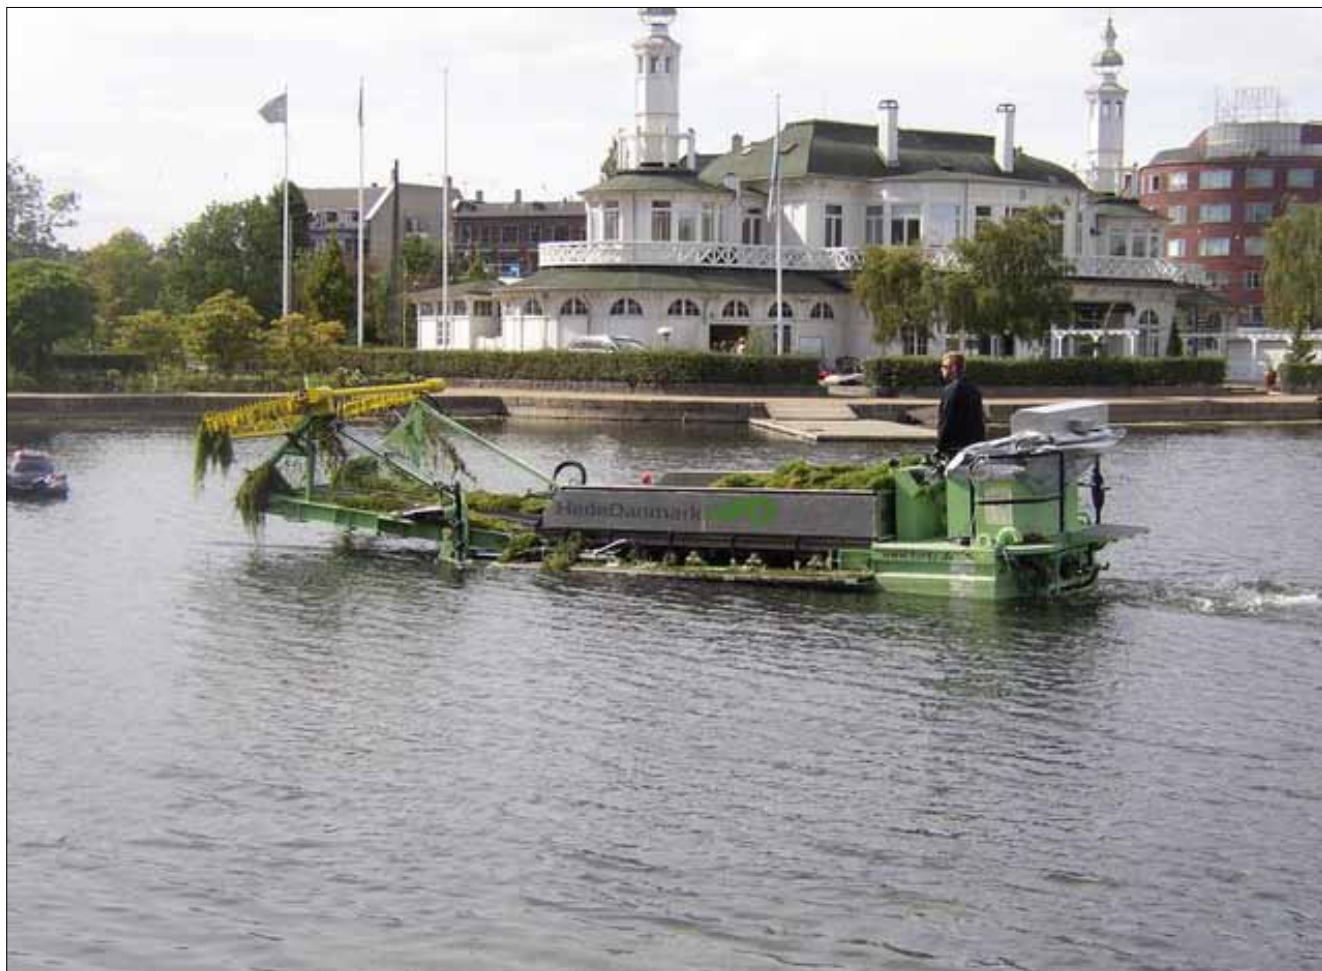
Figur 2 Høst af vandplanter fjerner næring fra søerne. Foto: Ole Reif

Opfiskningen fjerner også næring fra søerne. Det meste af søens pulje af næring (fra sedimentet) optages af planterne. Når man fjerner 10-20 pct. af planterne, fjernes også 10-20 pct. af næringspuljen. Over en 10-års periode bliver resultatet, at puljen mindskes til 11-35 pct. af startniveauet. Udvikling mod mere næringsfattig tilstand kaldes oligotrofiering.

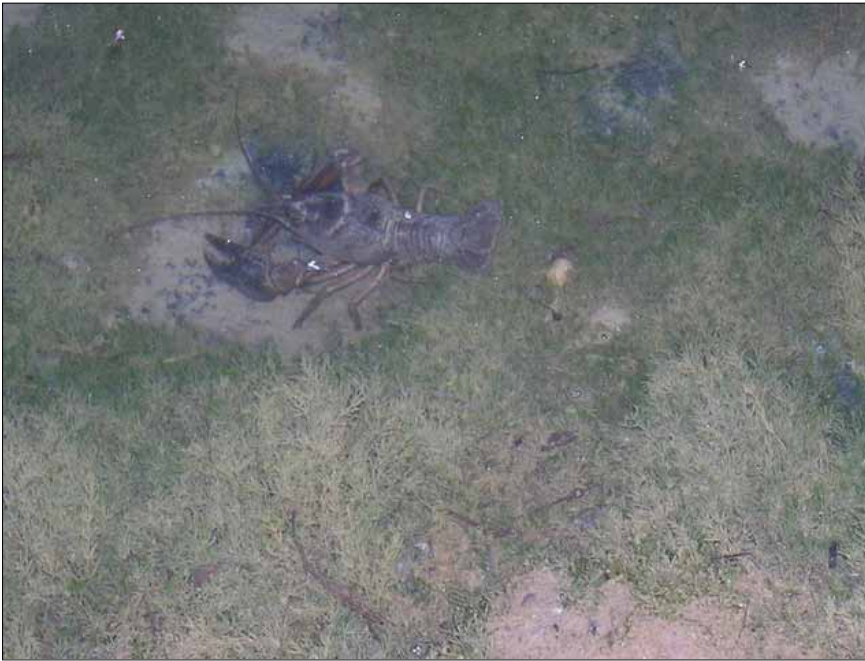
Figur 4: Kransnålalger og flodkrebs findes i rene søer.

Endnu en effekt af oligotrofiering er, at kransnålalger kan etablere sig på bunden. De er karakteristiske for kalkholdige og næringsfattige, oligotrofe til mesotrofe vande. Kan ikke klare sig i næringsrigt vand, hvor de overvokses og udkonkurreres af trådalger, store vandplanter og svævealger.

Med til historien hører, at der også er en bestand af europæisk flodkrebs i Skt. Jørgens Søerne. Det er iltkrævende dyr, og tegn på, at søerne er fri for regelmæssige iltsvind som i gamle dage, da de var hypereutrofe.
